TASUM

DIAGNOSTIKA ŽELEZNIČNÉHO MOSTNÉHO OBJEKTU V ROHOŽNÍKU

JANUÁR 2014

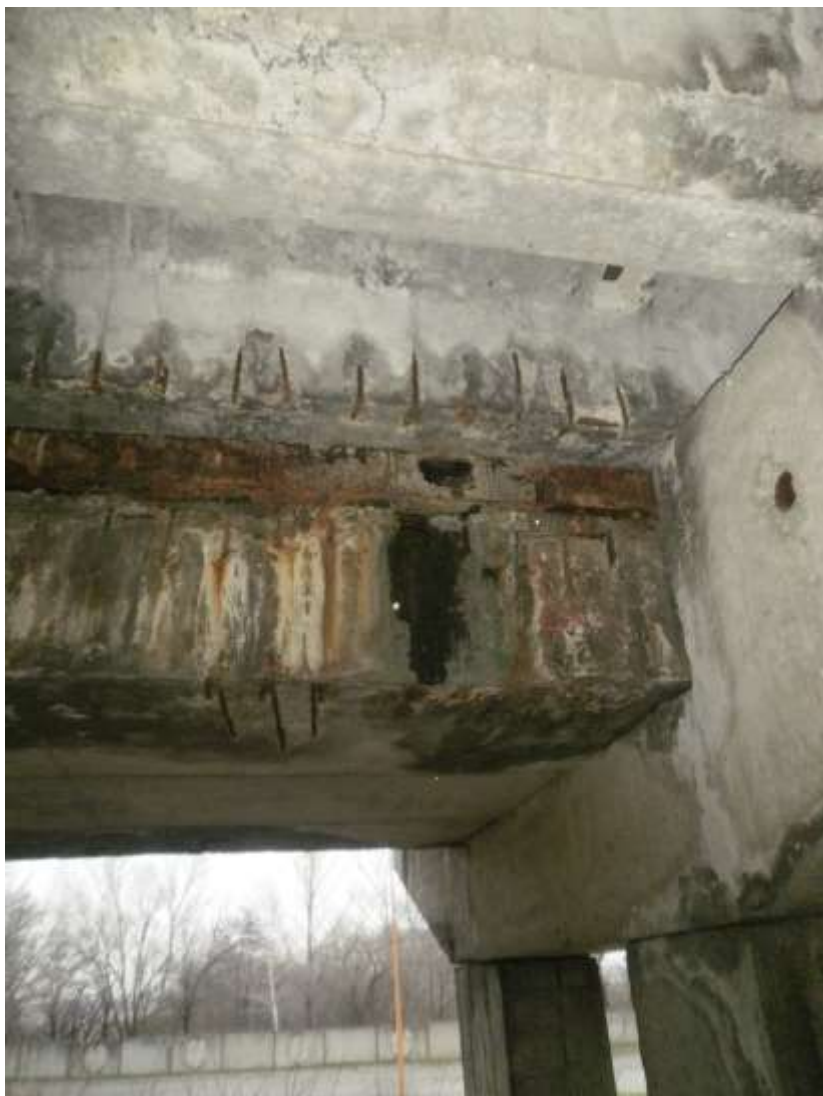
Obr. 1
Pohľad na uloženie nosníka mostovky na úložný prah piliera

Horná stavba, mostovka je zatečená cez nefunkčnú hydroizoláciu a nie práve najvhodnejšie riešené odvodnenie koľajového lôžka. Systém odvodnenia je nefunkčný z dôvodu údržby a tak zrážková voda presakuje v celej dĺžke nosníkov. Táto porucha je už dlhodobo pôsobiaca nakoľko degradácia betónu dosahuje úroveň za konštrukčnú výstuž a hlavná výstuž je taktiež povrchovo napadnutá koróziou (pozri prílohu obr. 1 a 2).

Nosníky mostovky sú zatečené takmer celoplošne, dlhodobé pôsobenie zatekania spôsobilo korózne splodiny s povrchovými napätiami a tým odokrytiu krycej vrstvy a postupnú koróziu konštrukčnej a hlavnej výstuže. Pokračujúcou koróziou dochádza k následnému odlupovaniu výstuže. Úbytok výstuže je u konštrukčnej výstuže do 30% u hlavnej výstuže nosníkov takmer 1,0 mm. Tvar nosníkov a výrobné dĺžky sú zrejmé z prílohy výkresovej A – 1.

- vypracovanie sanačného projektu je nevyhnutné v čo najkratšom čase s následnou realizáciou. Pri spracovaní projektu je potrebné venovať najväčšiu pozornosť odvedeniu presakujúcich zrážok mimo nosnú konštrukciu so zabezpečením údržby
- sanácia nosníkov je možná bežnými spôsobmi, metódami na báze cementových sanačných mált. Krytie výstuže min. 30 mm
- spodnú stavbu mostnej konštrukcie po prepočte zaťaženia je možné využiť v plnom rozsahu. Obnažené miesta je možné opraviť bežnými sanačnými metódami na báze cementových mált. Po očistení degradovaných plôch a chýbajúcej pôvodnej geometrii > 50mm doporučujeme sanáciu torkrétovým nástrekom s vloženími KARI sietí. Krytie je potrebné zabezpečiť min. 50 mm.

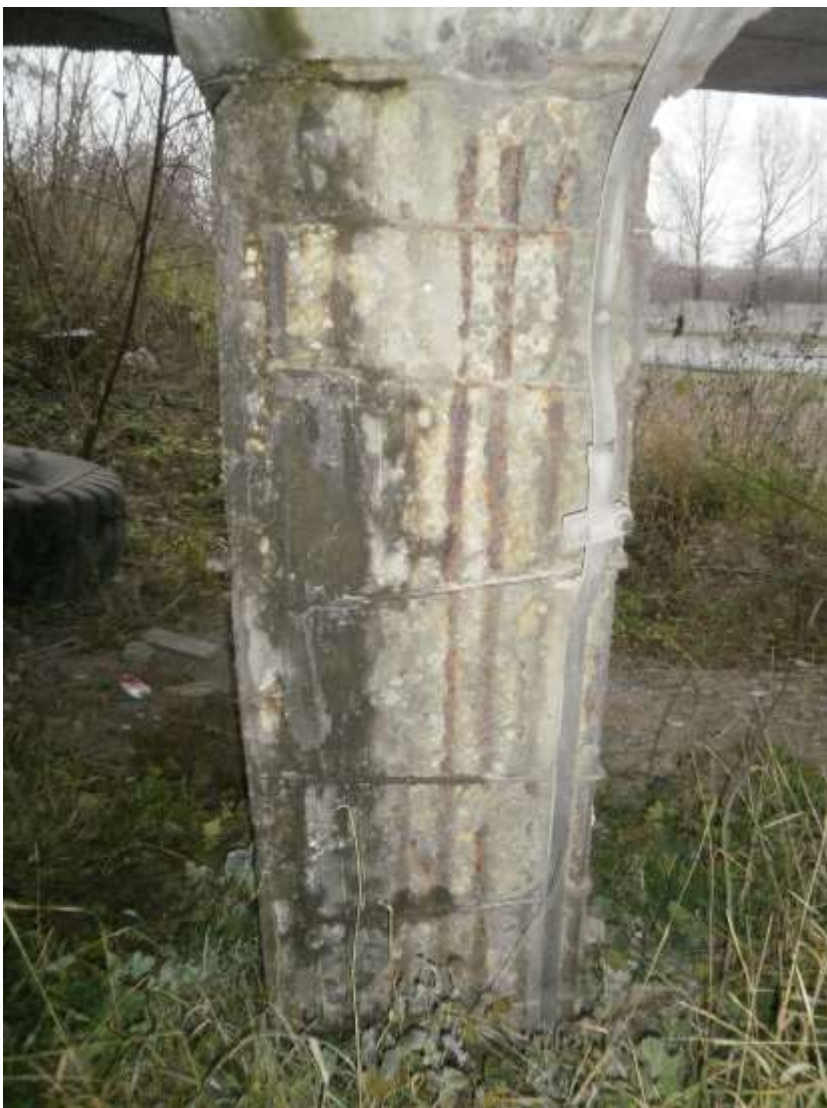
Obr. 3
Pohľad na súčasný stav drieku – stĺpa piliera

Spodná stavba je zatečená cez úložné prahy, povrchová degradácia betónovej krycej vrstvy je rozsiahla, degradácia dosahuje úroveň za konštrukčnú výstuž, miestne aj do polovici profilu hlavnej výstuže (pozri prílohu obr. 3 a 4).
