Technical Assessment
of Structures and Maintenance

DIAGNOSTIKA OBJEKTU 5.07 V ROHOŽNÍKU ČASŤ - ZÁKLADY ROTAČNEJ PECE

JANUÁR 2014

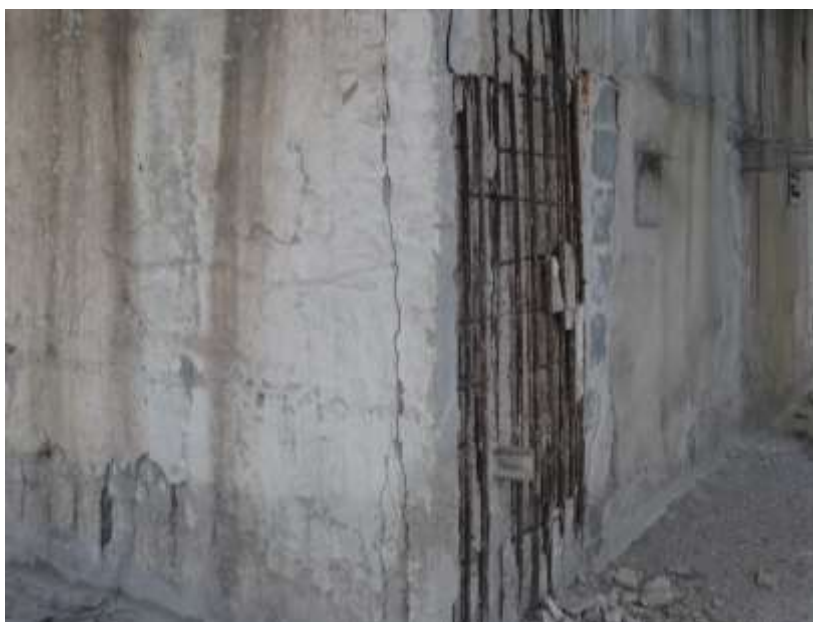
Obr. 3 Detail porúch náročia JZ

Pre zabezpečenie a zachovanie stability a životnosti navrhujeme pripraviť sanačný projekt a jeho zrealizovanie v tomto roku. Zvislé trhliny nároží základov navrhujeme stabilizovať armovanou injektážou. Steny základov navrhujeme očistiť od degradovaným súčastí vysokotlakým vodným lúčom na zdravý povrch. Ukončenie overiť odtrhovou škuškou s výsledkom min. povrchovej pevnosti 1,5 MPa. Spevnenie povrchov navrhujeme zriadením torkrétového plášťa stuženého KARI sieťami. Ako finálnu prácu opravy navrhujeme zriadenie náteru betónových stien ako ochranu pred atmosférickými vplyvmi.

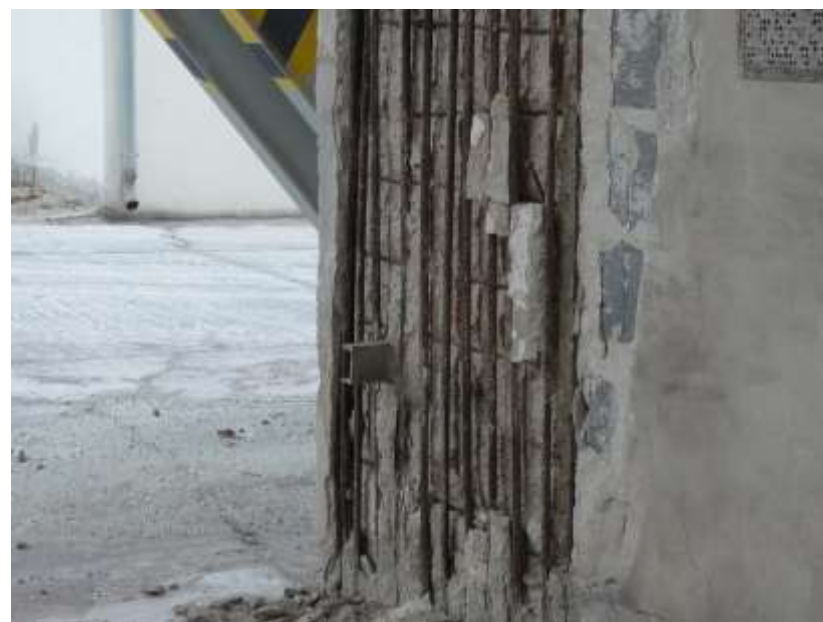
Nosná železobetónová konštrukcia má na exteriérovej časti stien takmer celoplošne poruchy pôsobením klimatických zmien. Poruchy boli spôsobené zatekaním atmosférických zrážok do konštrukcie, kde postupným pôsobením vlhkosti a korózných splodín dochádzalo k odlupovaniu krycej vrstvy (v súčasnosti až 50 mm pozri obr.8). Po obnažení hlavnej a konštrukčnej výstuži dochádzalo postupne povrchovej korózii výstuže, úbytok na profile je toho času 1mm.

Obr. 4 Detail obnaženej výstuže južnej strany

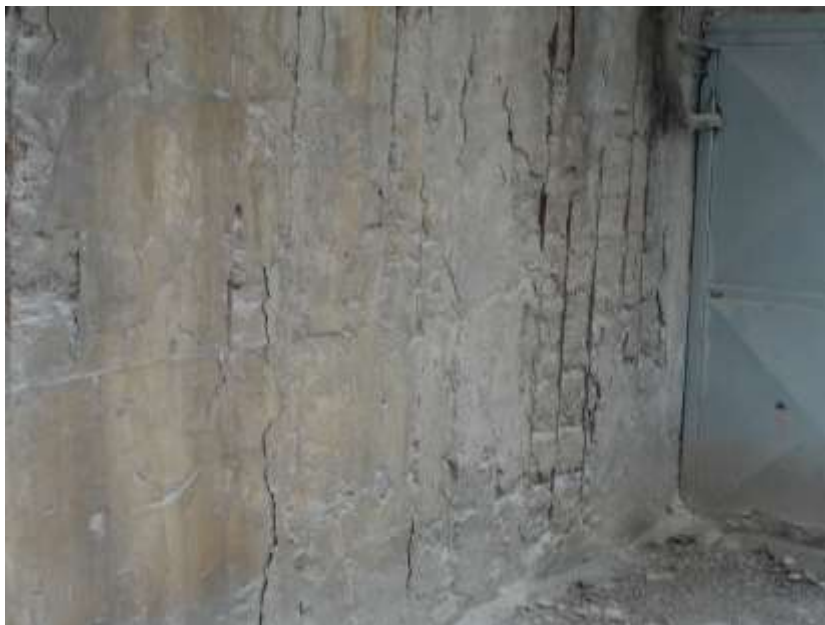
Obr. 5 Pohľad na plošné poruchy východnej steny

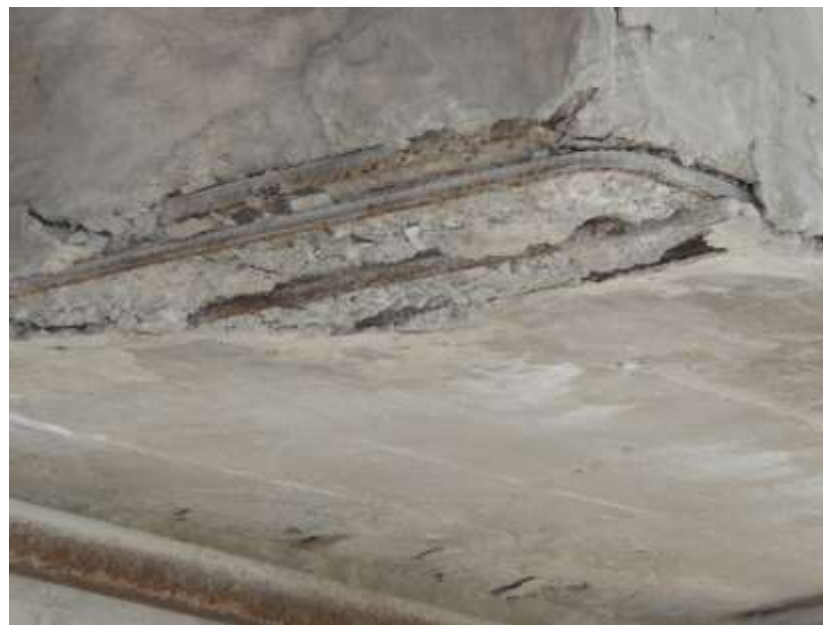
Obr. 6 Detail obnaženej výstuže konzolovej dosky na východnej strane

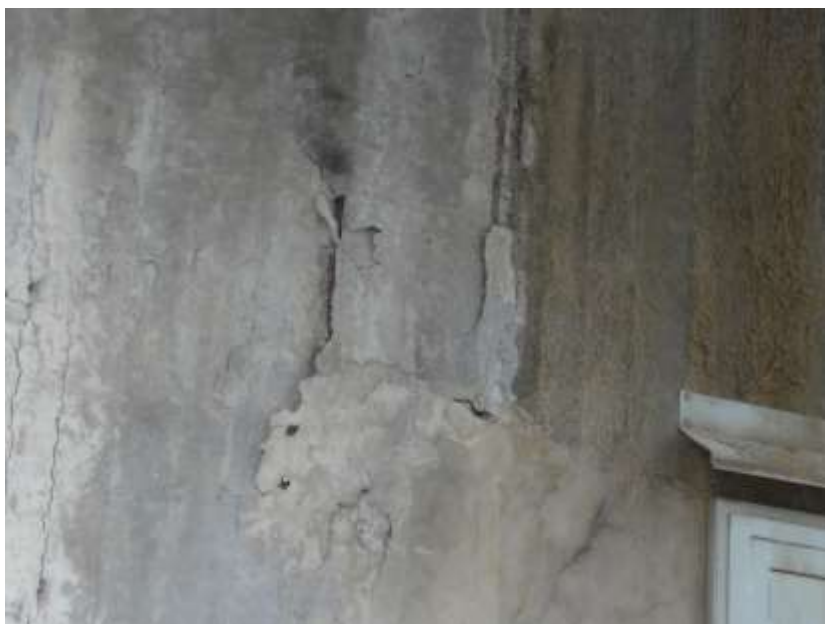
Obr. 7 Pohľad na plošný rozpad povrchu bet. časti zo severnej strany základu Z1

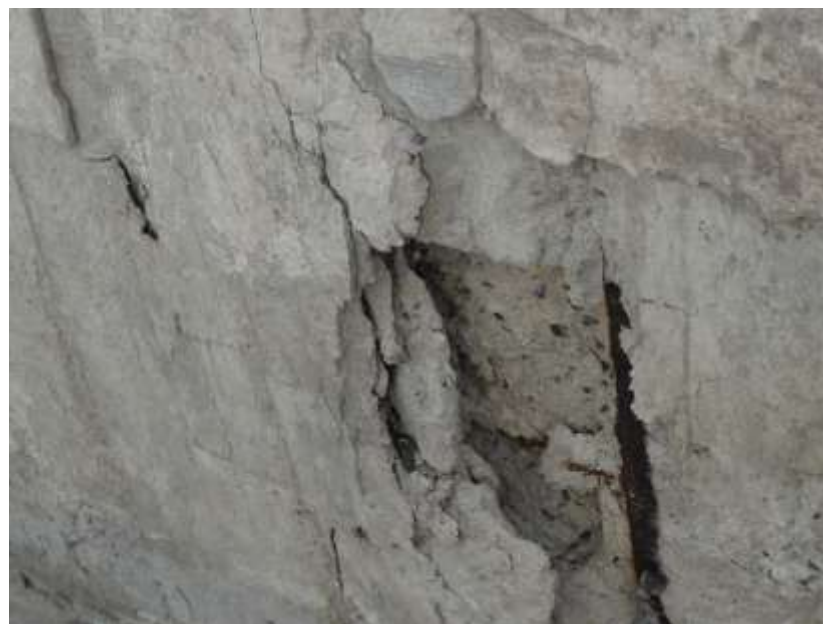
Obr. 8 Detail plošného rozpadu steny

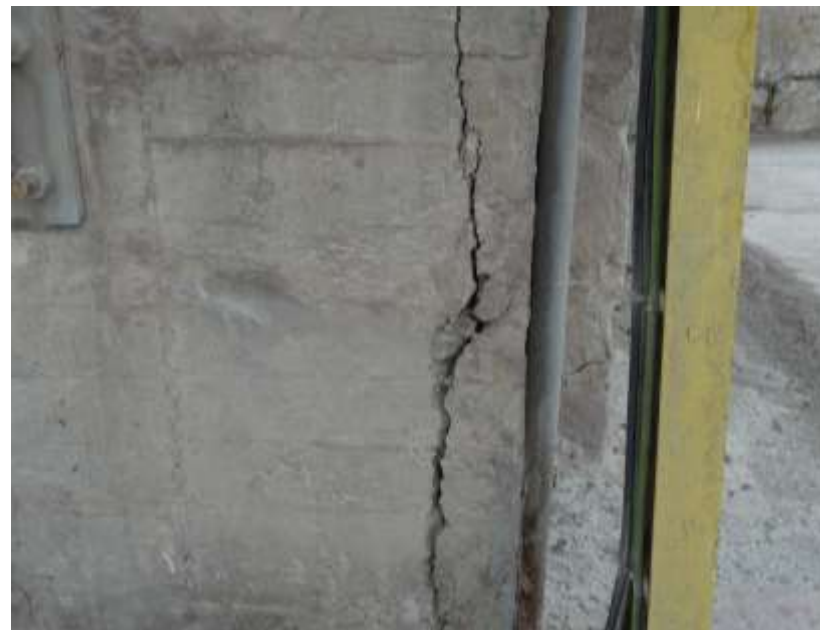
Obr. 10 Detail porúch nárožia JZ

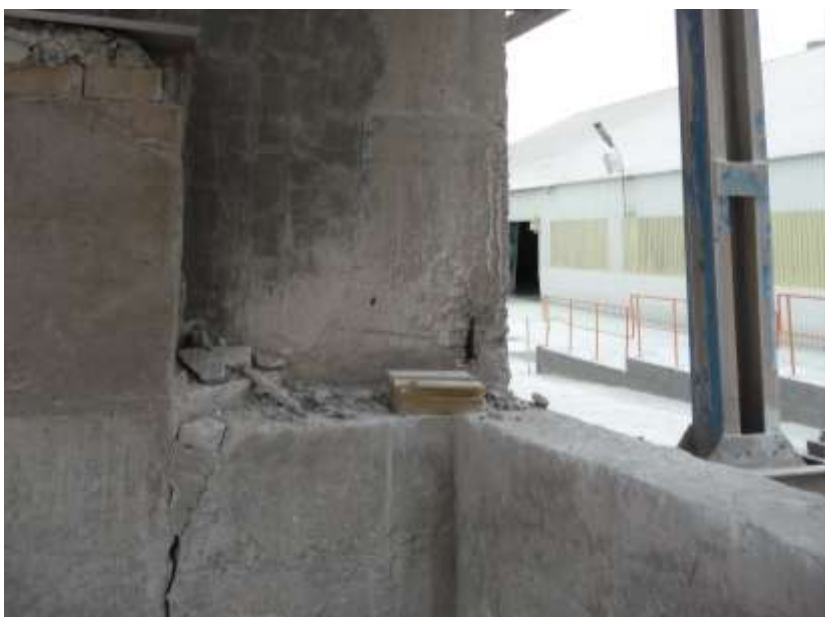
Nosná železobetónová konštrukcia má na exteriérovej časti stien takmer celoplošne poruchy pôsobením klimatických zmien. Poruchy boli spôsobené zatekaním atmosférických zrážok do konštrukcie, kde postupným pôsobením vlhkosti a korózných splođín dochádzalo k degradácii krycej vrstvy. Poruchy sú rozsahu menšieho ako u základu č.1. Porucha je hlavne na spodnej časti južnej steny a zriadeného nízkeho múrika. Degradovaná vrstva betónu je v rozsahu povrchom do 3é mm, korózia výstuže je len povrchová bez úbytku.

Obr. 11 Pohľady na poruchy základu Z2

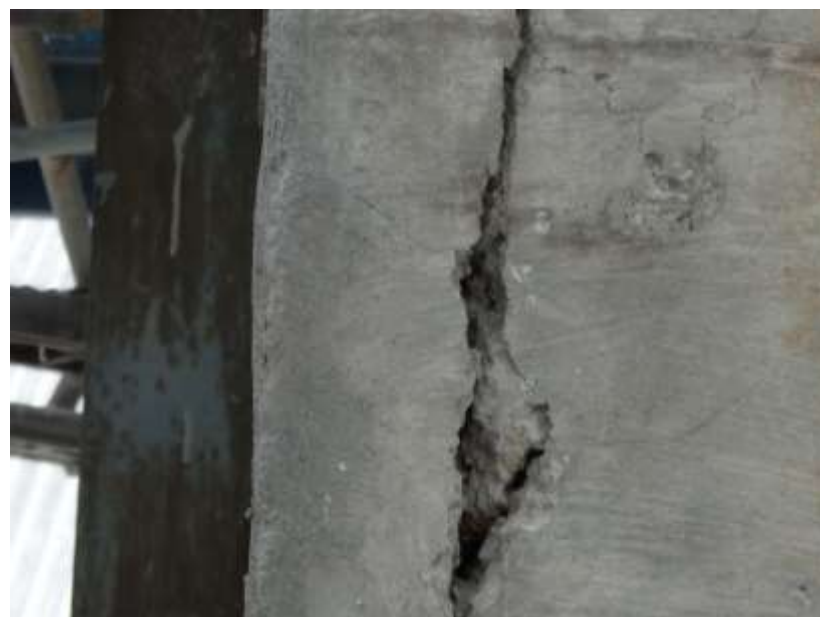
Obr. 12 Detail porúch nárožia JV

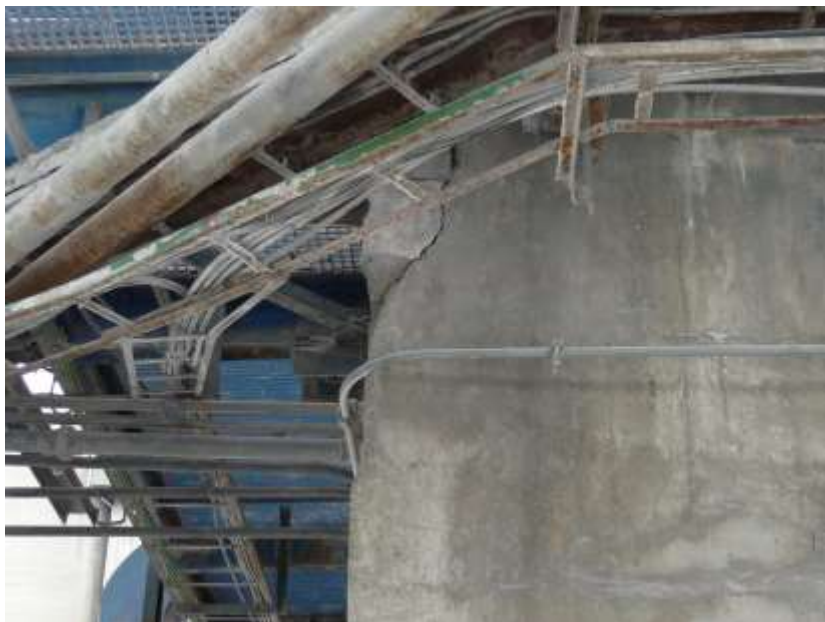
Vážna statická porucha bola diagnostikovaná v uložení ocel'. konštrukcie lávky na obvodovej stene východnej strany (pozri obr. č.13 a 14)

Ďalšou poruchou je aj porucha v uložení pozdĺžnika ocel'. komunikačnej konštrukcie.

Obr. 13 Pohľad na poruchu uloženia komunikačnej oceľ. koštr. na roh JZ strany

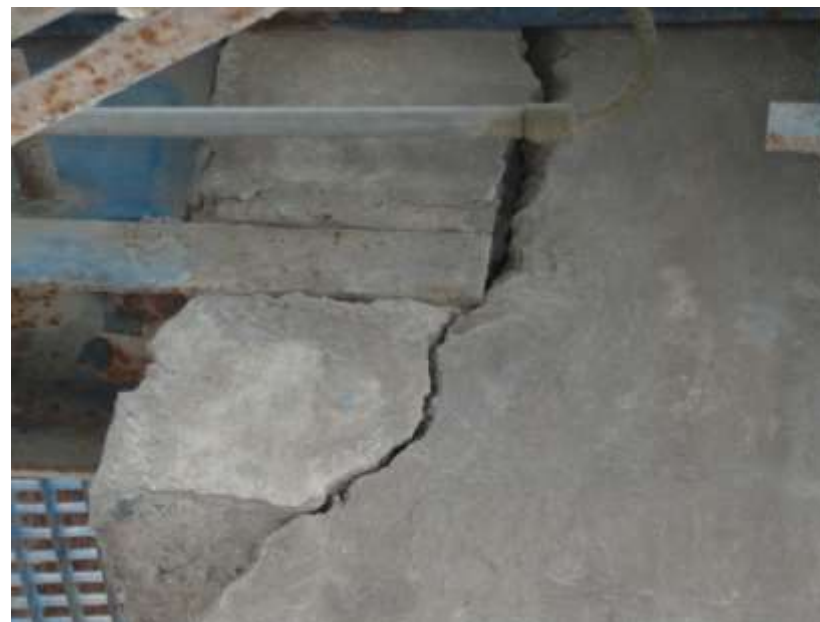
Obr. 14 Detail poruchy uloženia

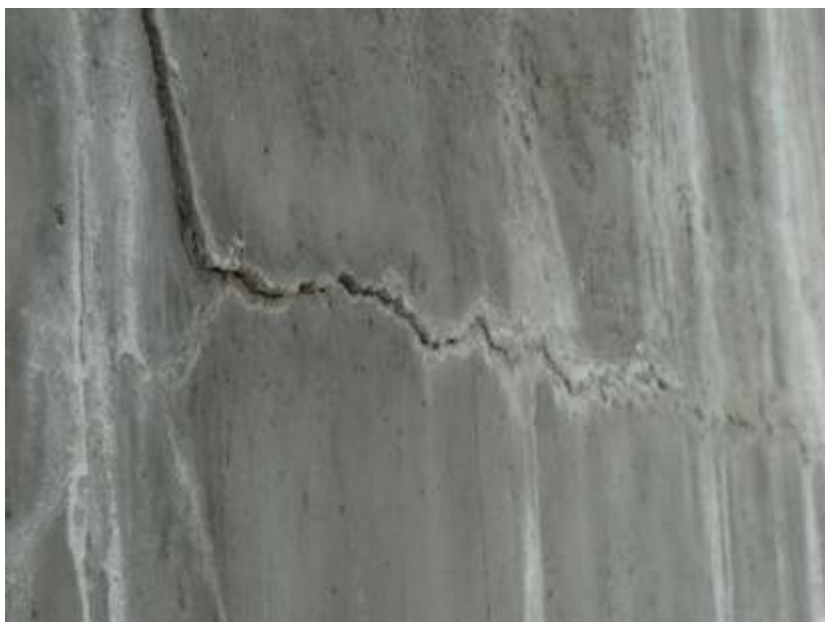
Nosná železobetónová konštrukcia má na exteriérovej časti stien plošné poruchy pôsobením klimatických zmien. Poruchy boli spôsobené zatekaním atmosférických zrážok do konštrukcie, kde postupným pôsobením vlhkosti a korózných splođín dochádzalo k degradácii krycej vrstvy betónu. Rozsah zatekania je na stene západnej a južnej celoplošne. Degradovaná vrstva betónu je v rozsahu po konštrukčnú výstuž, korózia výstuže je len povrchová bez úbytku.

Obr. 19 Detail poruchy steny severnej základu Z3

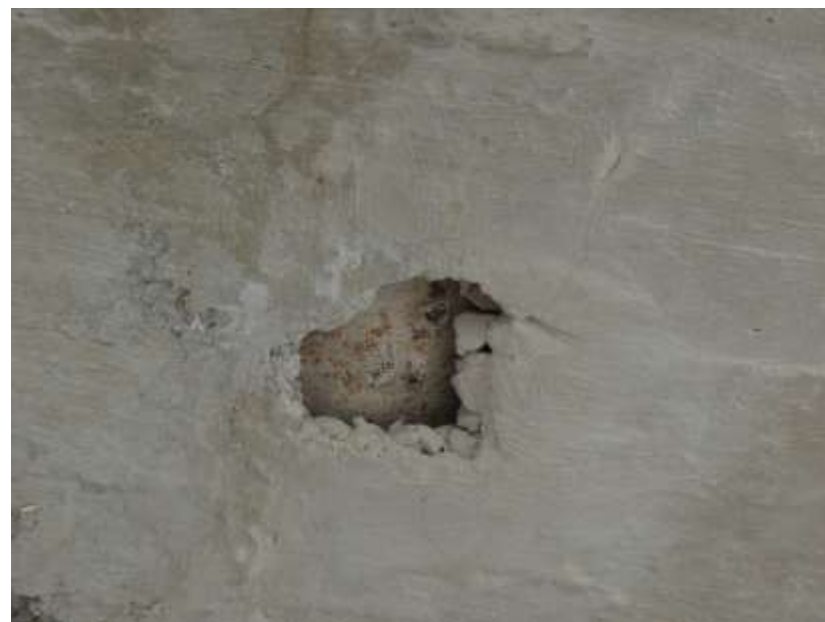
Obr. 20 Mechanická porucha základu Z3
