# TASUM

Technical Assessment  
of Structures and Maintenance

## Diagnostika mostného objektu ponad rieku Trnávka za Bernolákovou bránou v Trnave

máj 2011

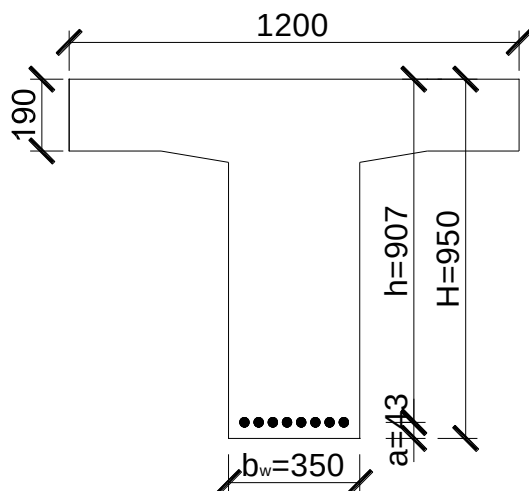
Moment únosnosti stred - prierez „5“

$$F = 8.4,91.10^{-4} = 39,27.10^{-4} m^4$$

$$M_{\dot{u}} = F.C.z_b.\sigma_a = 39,27.10^{-4} \cdot 1,65.0,761.120.10^3 = \mathbf{591,72 kN.m}$$

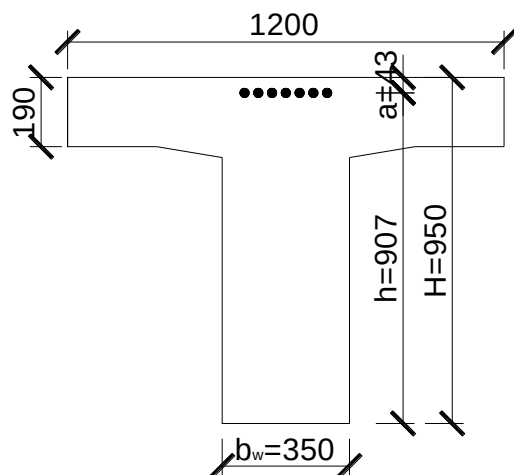
Moment únosnosti podpera - prierez „10“

$$F = 7.4,91.10^{-4} = 34,36.10^{-4} m^4$$

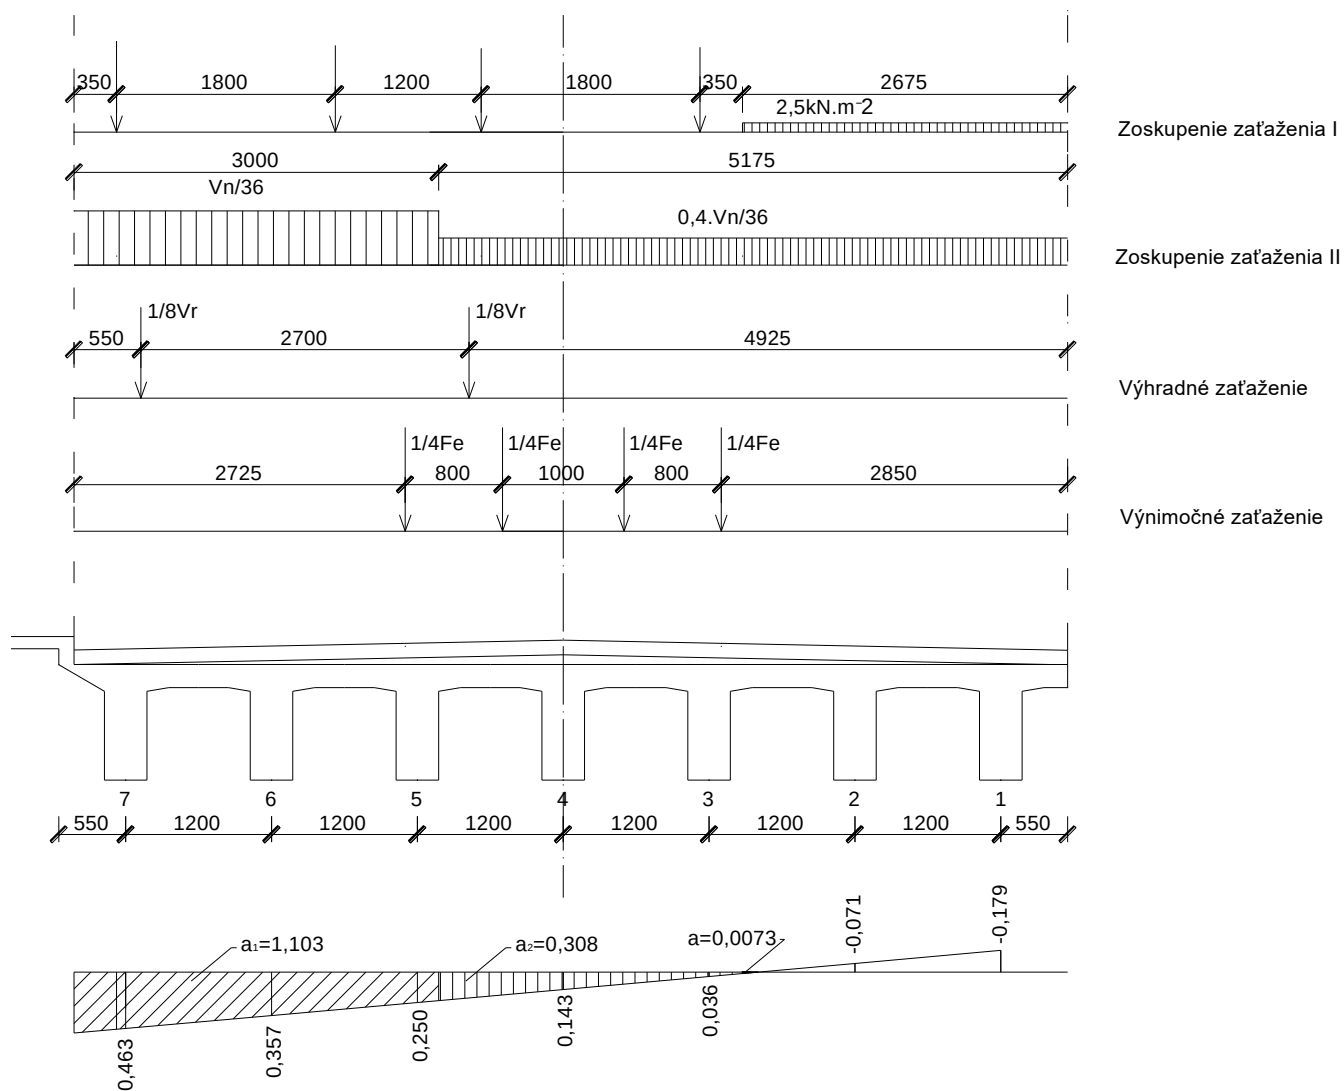
#### Zoskupenie zaťaženia I (príloha 8.)

- prierez „5“

- predná náprava
